ATTIVITÀ ISPETTIVA AI SENSI DEL D. LGS 152/2006 E S.M.I.

STABILIMENTO DISCARICA RONCAJETTE

DI PONTE SAN NICOLÒ (PD)

RELAZIONE FINALE

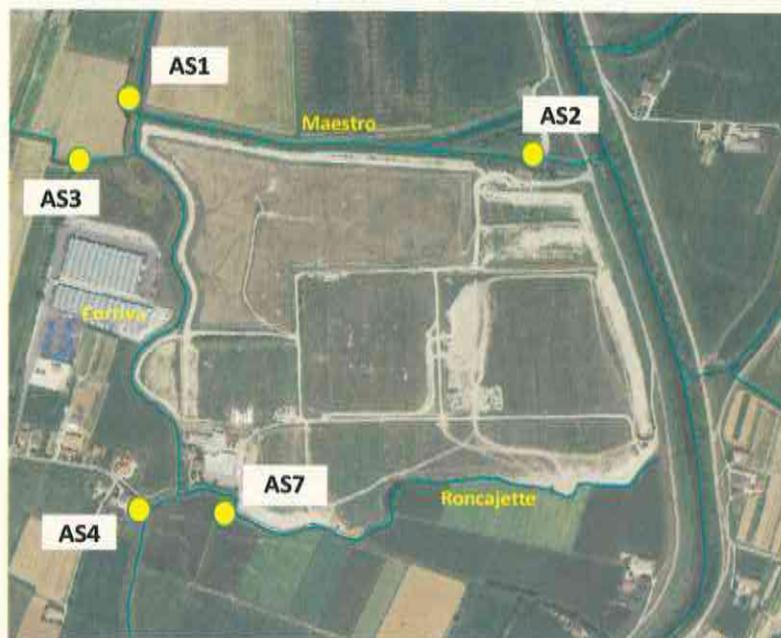
Nella figura a lato sono indicati i punti di prelievo delle acque superficiali che comprendono tuttavia anche ulteriori due punti di monitoraggio situati lungo l'asta del fiume Bacchiglione circa due chilometri a monte e circa 1.5 chilometri a valle rispetto alla discarica denominati rispettivamente AS5 e AS6.

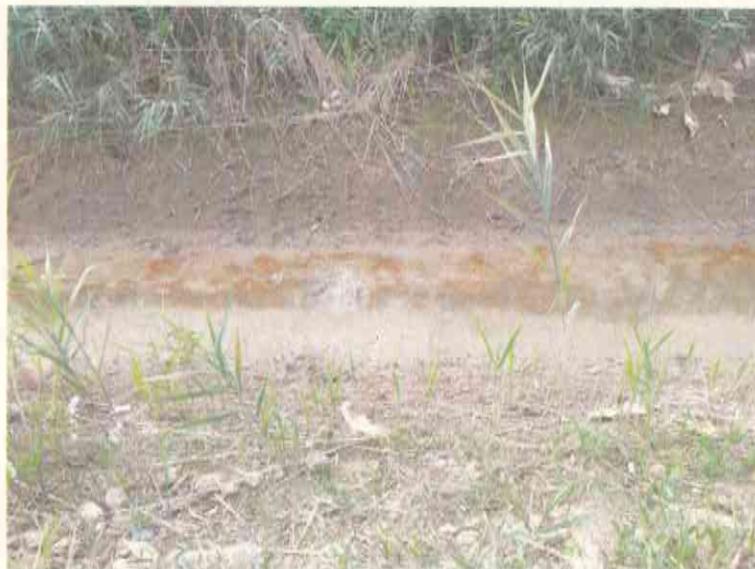
Il punto di monitoraggio AS7 sostanzialmente privo di acqua per consentire un campionamento significativo.

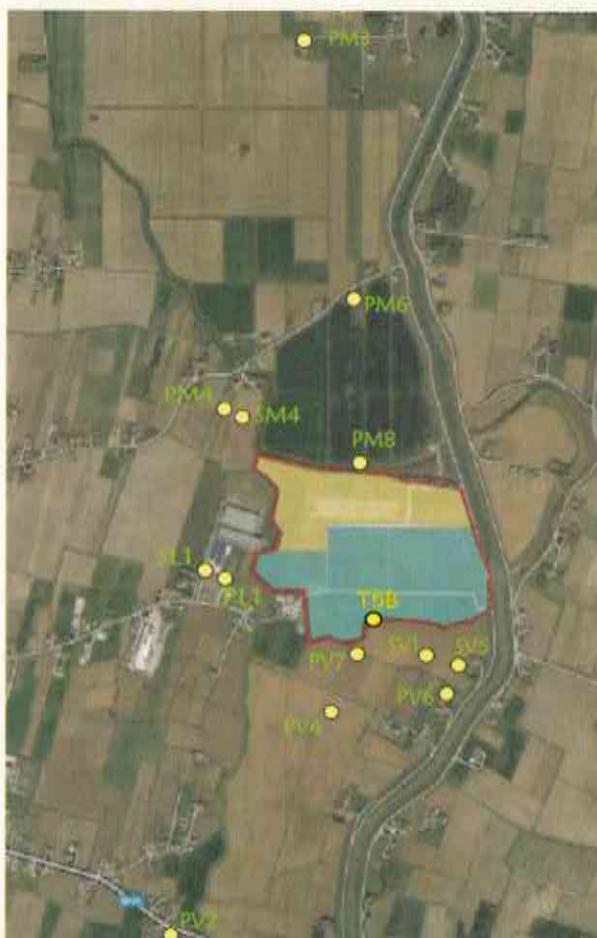
Nella figura sottostante sono riportate le posizioni planimetriche dei piezometri con indicati anche ulteriori punti di monitoraggio utilizzati nel passato e alcuni dei quali non più operativi.

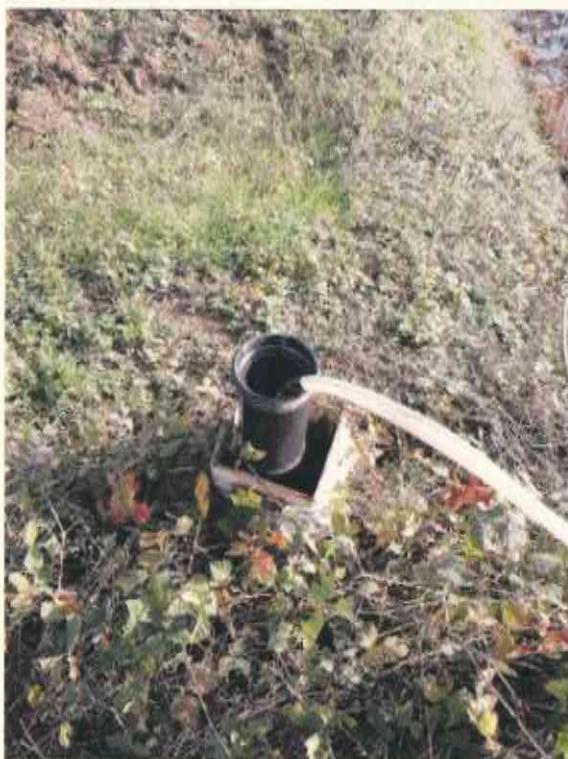
Si segnala inoltre che durante le attività di campionamento dei piezometri, in particolar modo nel piezometro **PV4**, è stato riscontrato privo del chiusino di protezione e il prelievo dell'acqua di falda è stato caratterizzato da un'elevata torbidità, con conseguente elevata presenza di sedimento nel campione.

Appare probabile che tale piezometro possa presentare alterazioni del tratto filtrante.

Il piezometro PV4 è privo di idoneo chiusino di protezione.

Come già rilevato anche in precedenti occasioni, la gestione della rete di monitoraggio delle acque sotterranee ha presentato nel corso degli anni delle criticità dovute, in primis, alla collocazione dei piezometri in aree non direttamente controllabili dal gestore. Conseguentemente la possibilità di effettuare complete valutazioni sui valori analitici riscontrati ha risentito di tali criticità che si sono manifestate con il danneggiamento di alcuni piezometri o con il loro malfunzionamento (piezometro PV4).

È fortemente necessario, pertanto, al fine di assicurare la completa validità delle attività di campionamento, di analisi analitiche e di analisi dei dati, che sia accelerata la sostituzione dei piezometri in essere con i nuovi piezometri previsti dal progetto di messa in sicurezza, i quali saranno gestiti direttamente dal gestore dell'ex discarica.

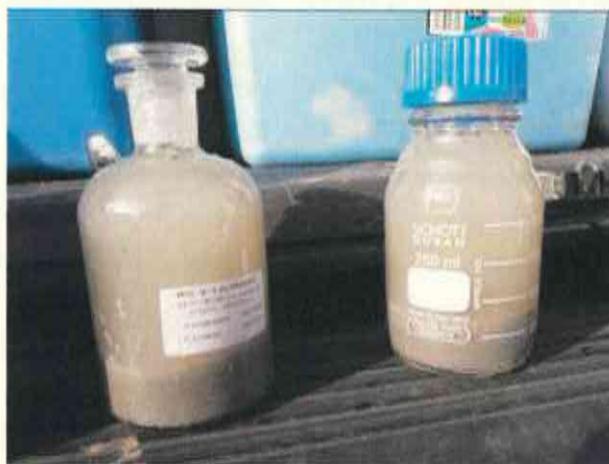
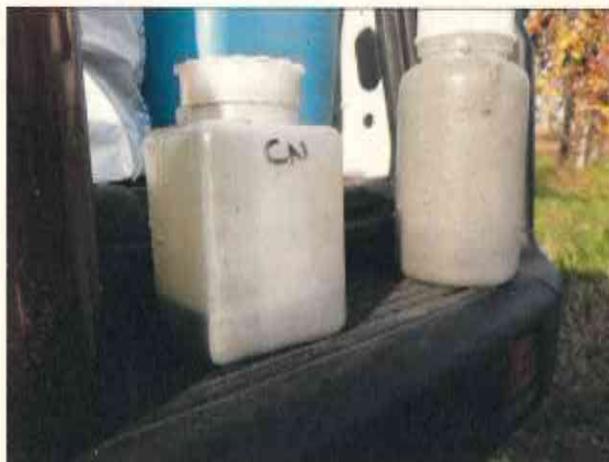
Alcune aliquote prelevate dal piezometro PV4 con evidenza di sedimento depositato
